ALMA BAND8受信機 量産終了後の活動

佐藤直久，飯塚吉三，熊谷收可，岩国幹夫，高橋康夫，斉藤基，上水和典，
古谷明夫，小沼三佳，関本裕太郎（国立天文台先端技術センター）
田村友範（国立天文台ハワイ観測所）

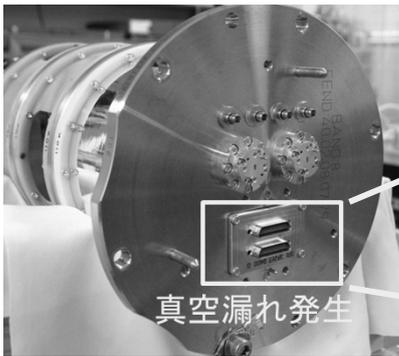
図4 受信機底部

受信機底部（図4）にあるハーメチックミニチュアDサブコネクタ（図5）で真空漏れが発生した。このコネクタには金属の構造で気密を保つものと、樹脂を充填することによって気密を保つものの2種類が存在する。量産初期の頃は両者が混在して使われていたが、樹脂が充填されたものは経年劣化することが後に判明したため、以後使用を中止した。C14には、この樹脂充填タイプが使用されていた。

No.	C04	C14	C68	C61
出荷日	2011/3/7	2012/2/7	2013/8/6	2013/6/25
不具合内容	——	真空漏れ発生	冷却低雑音アンプ 動作不良	SIS ミクサ 動作不良
返却日	2014/3/27	2014/3/27	2014/3/27	(2014年10月末予定)
原因	(初期仕様の改修)	ハーメチックミニチュ アDサブコネクタの真 空漏れ	アンプ内に混入してい た異物によるショート	(現在のところ不明)
修理内容	現行仕様に改修	コネクタ交換	アンプ交換	——
再出荷日	2014/6/10	2014/8/5	2014/8/5	——

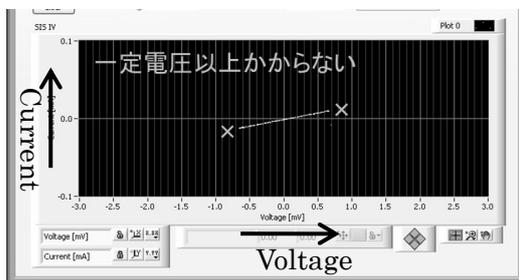
受信機1台に4個搭載されているSISミクサのうち、1台に不具合が発生した。このSISミクサに、一定以上のBias電圧をかけることができなくなったためにPAS不合格となった。今後返却される予定であり、返却後に原因調査を行う。

図6 不具合を起こしたC61の SIS-IV特性

（図6、図7補足） 常温におけるSISのIV特性は、単純な抵抗としてふるまう。
