水沢 VLBI 観測所のアンテナ保守 これまでとこれから

上野 祐治 (国立天文台 水沢 VLBI 観測所)

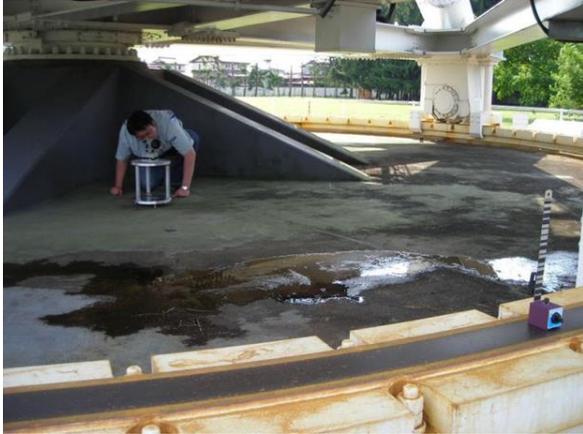
AZ（方位角）レールの走行面高さを精密レベルで測定する作業である。図2はAZ レール水平度測定作業の様子である。この測定では、AZ レールの傾き量やその方向、局所的な凹凸を知ることができる。測定結果を図3に示す。

図2 AZ レール水平度測定の様子

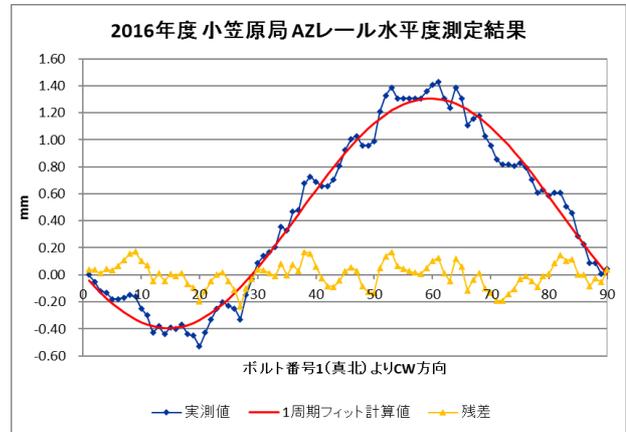
図3 AZ レール水平度測定の結果

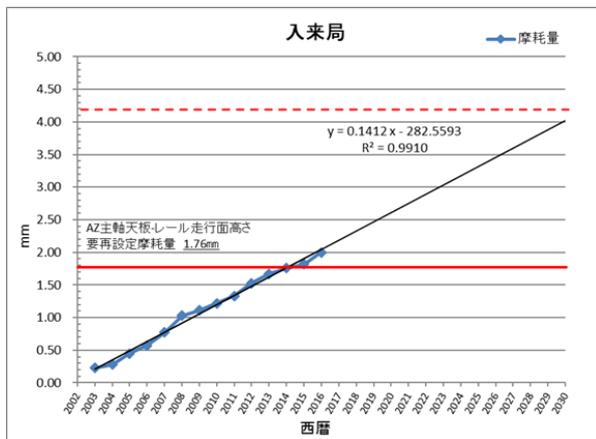
AZ レールの摩耗量を毎年測定し、それを元に予測線図を作成している。(図4) これを基礎データとし、AZ レール摩耗に伴う機械構造物の位置調整時期推定に用いている。図5は、レール摩耗に伴うAZ 移動用台車位置の補正作業の様子である。

図4 AZ レール摩耗予測線図

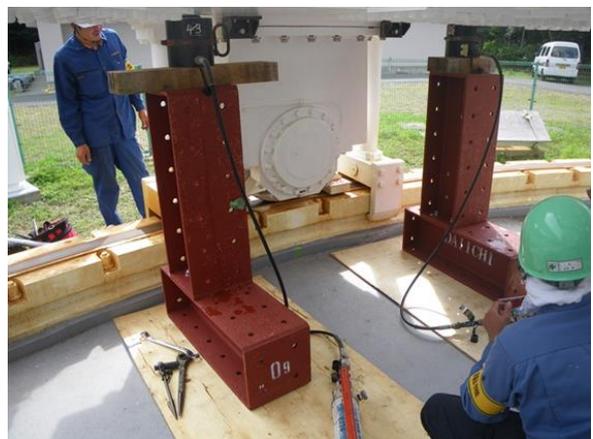
図5 AZ 移動用台車位置補正作業の様子

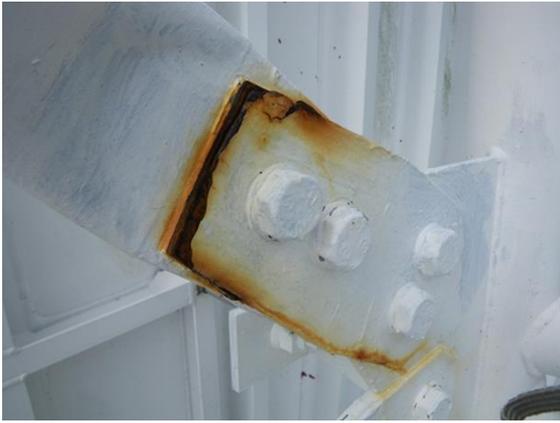
建設後、相当年経過したアンテナは塗膜が劣化しており、特に離島にある VERA 小笠原局や石垣島局においては、塩害の影響で錆の進行が深刻である。図6は、主鏡部支持構造部材に発生した錆の状況である。これらに対処するため補修塗装作業をインハウス化し、定期的な補修を行っている。図7は実際の補修塗装作業時の様子である。インハウス化前後の業務分担を図8、費用比較を図9に示す。2016年度には VERA アンテナで得たノウハウを活かし、野辺山 45m の補修塗装も実施された。

図 6 主鏡部支持構造部材に発生した錆

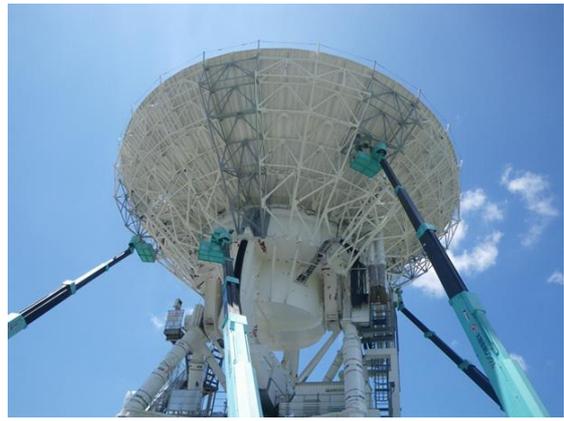
図 7 補修塗装作業の様子

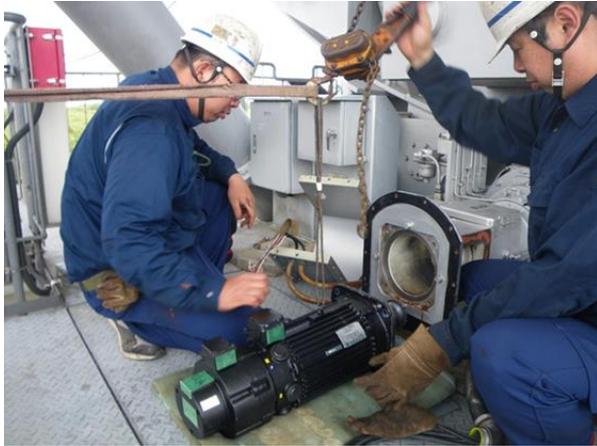
図 10 モーター交換の様子

駆動用モーターや減速機の交換を含む修理を検討している。モーターに関しては、既に大学連携アンテナでの交換・修理実績があり、VERA20m アンテナへも展開したいと考えている。図 10 は駆動用モーターの交換作業の様子である。

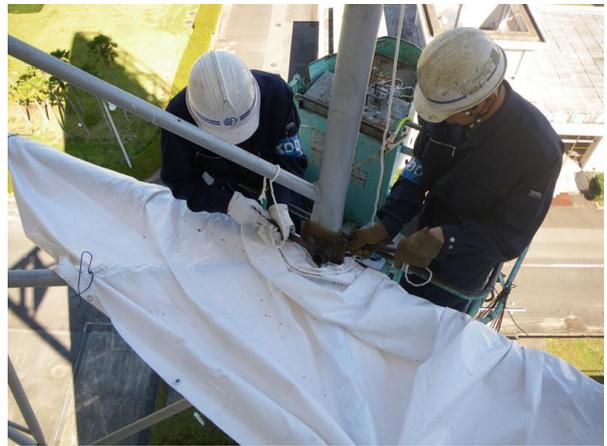
一部のアンテナでは腐食により部材が破断している箇所があり、補修塗装では修復できないため交換部材を製作し、交換することを検討している。図 11 は限定的な部材交換を実施した際の作業の様子である。

図 11 主鏡部骨組み部材交換の様子

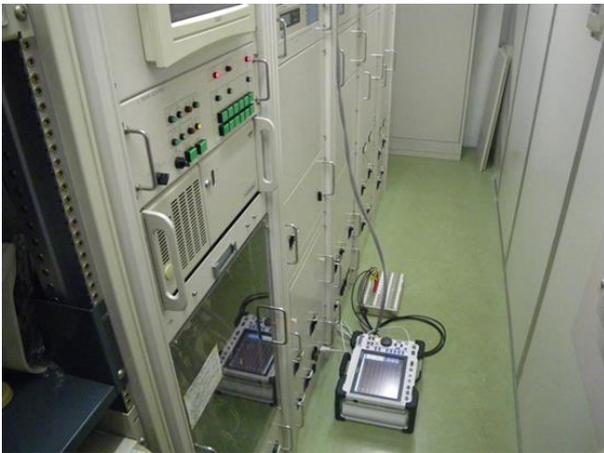
アンテナの駆動特性を測定することで、アンテナの健全性、特に駆動用モーターやその制御部の劣化や不具合を確認することができる。これまでアンテナメーカーの技術者が行ってきた測定作業を、天文台で実施していくことを検討している。図 12 はアンテナ駆動制御架にデータロガーを接続した測定作業の様子、図 13 は得られた駆動特性電流の測定値である。

図 12 アンテナ駆動特性測定の様子

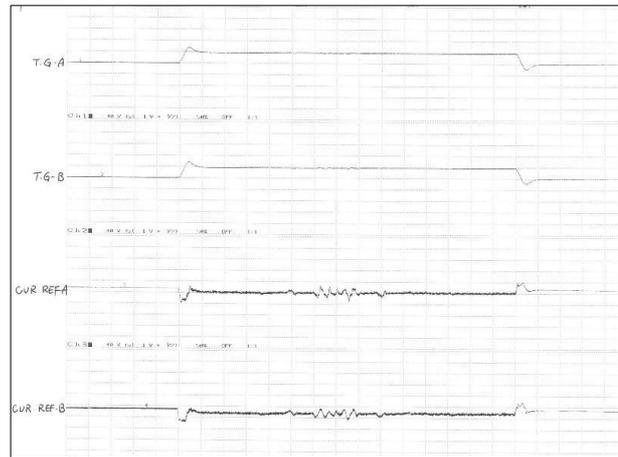
図 13 駆動特性電流測定値
