2017年主鏡再蒸着：洗浄工程

○佐藤立博、鍋島芳武、岩下浩幸、並川和人、瀧浦晃基
谷口明充、坂東貴政、沖田博文
(国立天文台 ハワイ観測所)

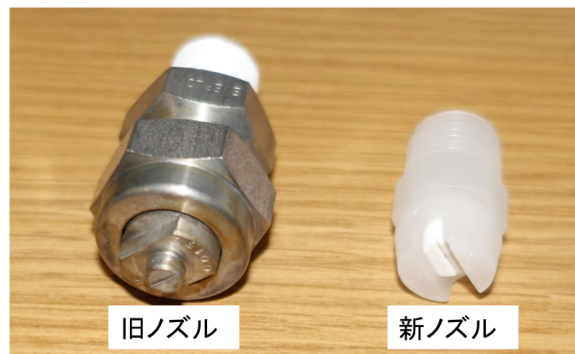
図 3 従来のノズル(左)と樹脂ノズル(右)

2013 年の主鏡蒸着^[2]からの変更点として、従来では薬液配管が金属配管(SUS304)であり、薬液による配管腐食による錆が問題となっていた。これを、PVDF(ポリフッ化ビニリデン)に変更した。変更に伴い、薬液タンクの直下にストレーナを新設した。また、薬液ノズルも PVDF の樹脂ノズルに変更した。
