超精密加工機 ULG-300 における高負荷加工時の動作異常について

○三ツ井健司（先端技術センター）

概要

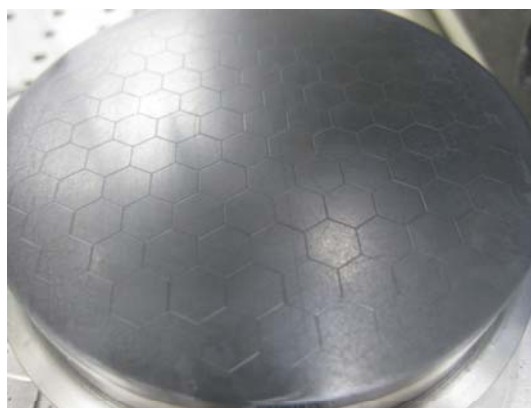
図.3-1 正常時

ところ再現した。図.3-1 は正常に動作していた段階で、図.3-2 は動作異常が起きた時の写真である。

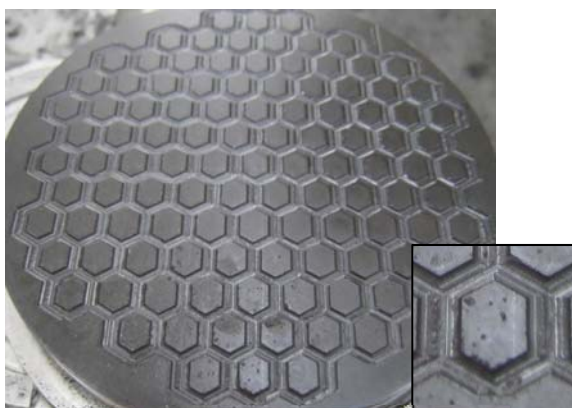
図.3-2 初めの動作異常時

(1) 動作異常の発生 : Si レンズアレイの六角溝の繰り返し加工中、加工軌跡がズレるという異常が発生した。加工プログラムの不備や操作中の人為的ミスの可能性があったため、同じ条件で再挑戦した

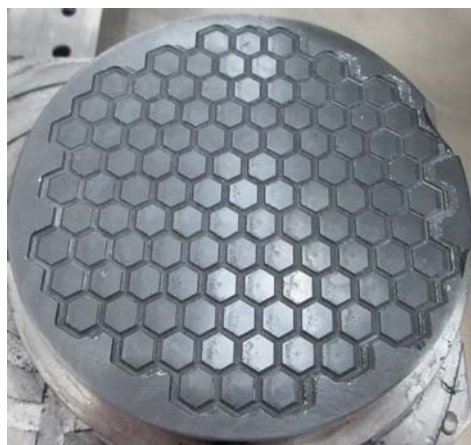
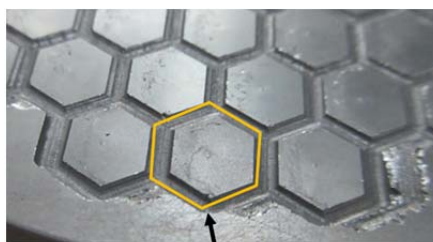
図.4 検証により動作異常が再現したサンプル

(5) 検証加工二度目：Si を使った検証加工を行ったところ図.4 の様に症状の再発が確認され、原因の一端を究明するに至った。

本来加工したかった正六角形

二度目の検証加工では、加工抵抗が影響していると考え Si レンズアレイと同じシリコンにて検証を行ったところ、動作異常が再現できた。

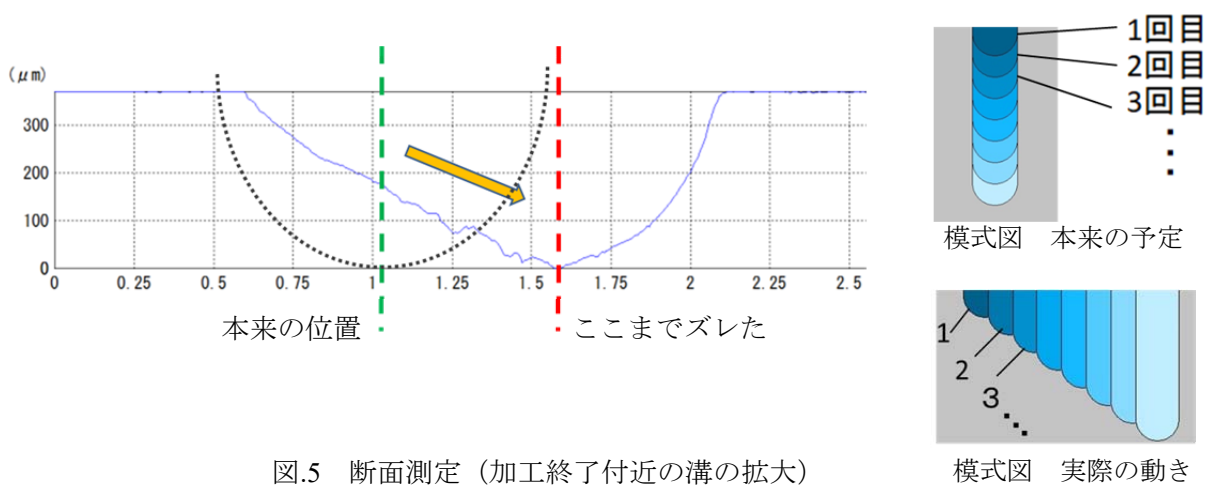
図.5 断面測定（加工終了付近の溝の拡大）

本来であれば図.5 右上の模式図のように同じ位置で深さを増していくが、実際は深さを増すごとに加工位置がズレていっていることが分かる。この時のズレ量は 552 μ m であった。

この検証加工では8回の繰返し運転を行ったが、一回目はズレないため、合計7回座標がズレたことになる。断面測定での $552\mu\text{m}$ は7回分であるから

$$552 \div 7 = 78.9 [\mu\text{m}]$$

となり、一回当たりのズレ量と合致する。よって、一回当たりのズレ量は約 $79\mu\text{m}$ であり、今後も繰り返すと同じピッチでさらにズレていくと推定される。

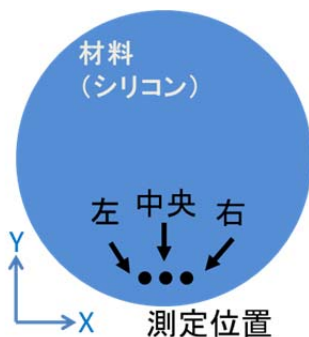
図.6 座標測定模式図

図.6 に座標測定の測定位置の模式図を示す。また、表.1 に座標測定結果を示す。表中の測定点“中央”と“右”は動作異常発生前にあらかじめ傷をつけておいた位置であり、測定点“左”は動作異常後に傷をつけた位置である。加工後につけた傷は目標値より 631 μ m の誤差があった。

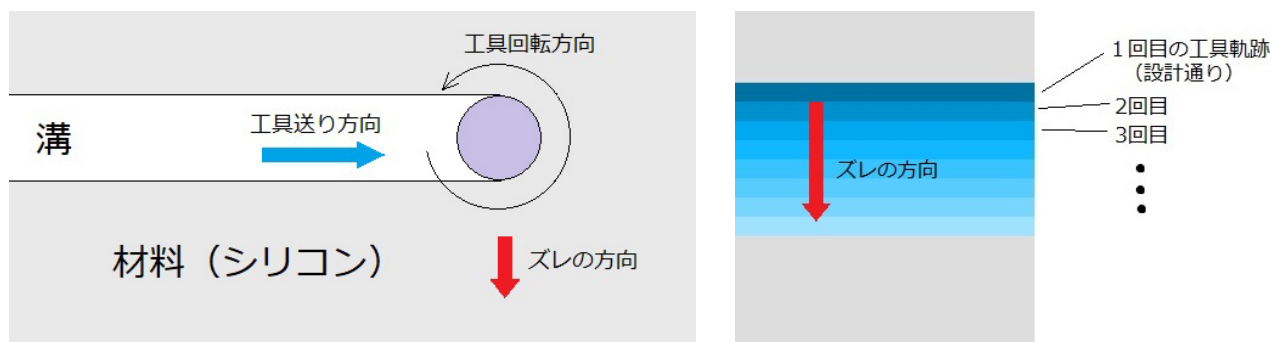
図.7 工具軌跡のズレの方向

今回の加工ではある方向への溝加工が明らかに多かった、かつ高負荷であったため、ある方向への軸ズレが大量に発生していた。よって、常にその逆方向に戻すための信号が出されており、それが飽和することで今回のような現象が起きたのではないかと推察している。

加工負荷を軽減することでこの動作異常を回避できる。
