すばる望遠鏡 メインシャッター改修

瀧浦 晃基, 坂東 貴政*, 上野 祐治**

(国立天文台 *ハワイ観測所, **水沢 VLBI 観測所)

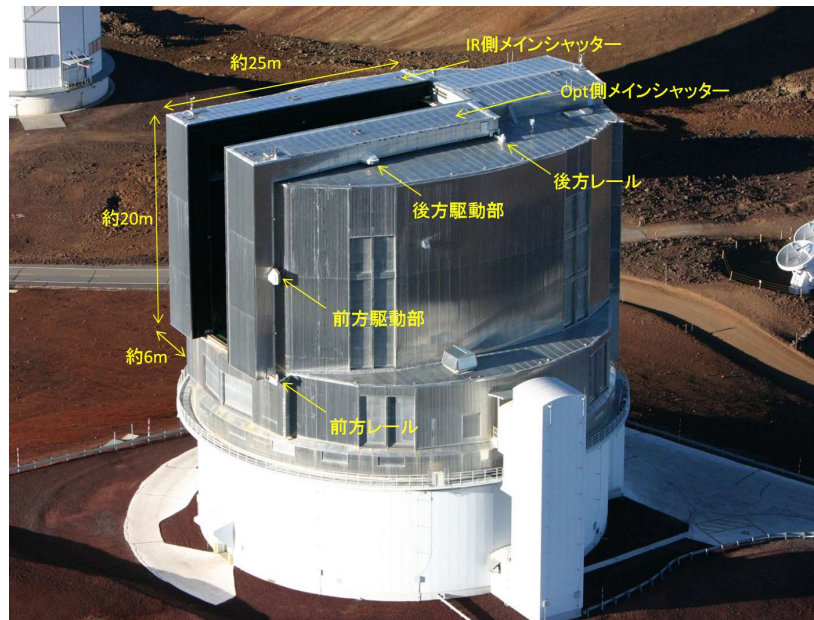
図1 すばる望遠鏡の外観とメインシャッター

すばる望遠鏡のメインシャッターとは、すばる望遠鏡本体を降雨・降雪の悪天候や外部からの落下物等から守るため、望遠鏡ドームの前方から上方にかけて設置されている、両開きの大型扉様の装置である。図 1 にメインシャッターの外観を示す。夜間観測時には、メインシャッターが開き観測可能状態となるが、この開閉動作途中でメインシャッターがスタックし観測できない不具合が度々発生していた。

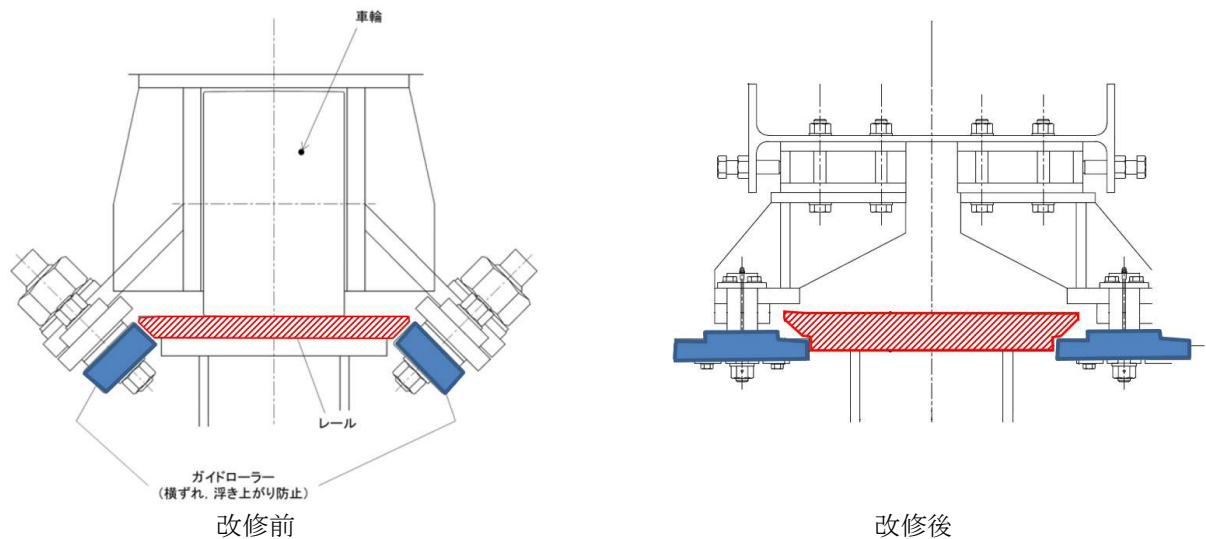
図2 ガイドローラー部の断面図
(赤斜線部がレール、青塗りつぶし部がガイドローラーを示す)

メインシャッターの異常停止の原因として、大きく分けて2つの原因が考えられた。それらは、機械系および電気系の問題点である。機械系の問題点は、メインシャッターが乗るレール部分について、その横ずれと浮き上がりを同時に防止する意図で設計されたと思われる45度に傾くガイドローラーである(図2左に示す改修前の様子を参照のこと)。傾いたガイドローラーにかかる力は、その傾きによるくさび効果で増大する。特に、レールに沿う方向にローラーが移動しながらわずかにローラーとレールが擦れる場合は、実効的なくさびの先端角度がさらに小さくなり、ガイドローラーにかかる力が非常に大きくなり得る。これによりモーターが過負荷となり、異常停止しているものと考えられた。この点の不具合を解消するため、図2右に示すように、レール下方の鉛直面にガイドローラーの側面が素直に当たるよう、改修を行った(浮き上がりの防止は、ガイドローラー以外の部分でも処置されている)。

このように、今回の改修工事では、主に2点について、(1)斜めに設置されていたガイドローラーの改修、および(2)メンテナンス設備としての歩廊と昇降設備の増設、を実施した。本改修工事の概要は、請負業者がまとめた映像資料にもなっており、参考文献1)として挙げておく。

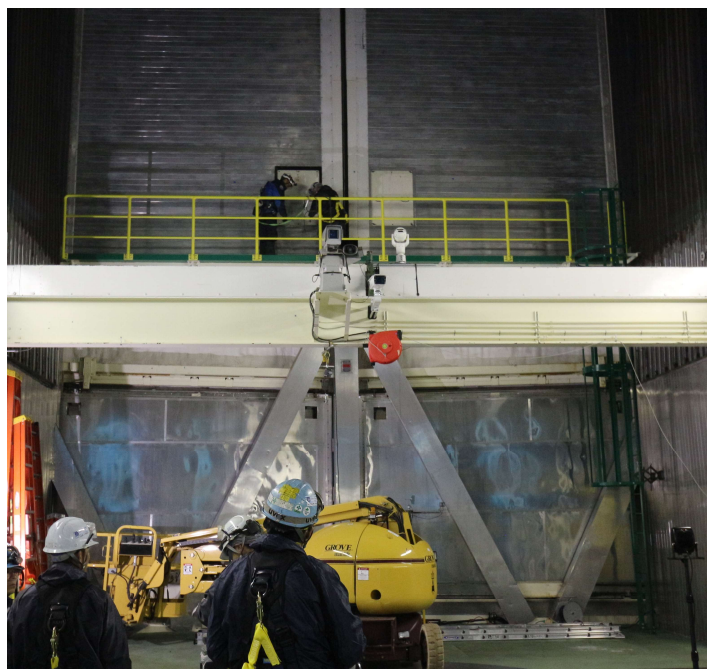
図3 メインシャッター前部に設置した歩廊と昇降設備

また、メインシャッターの異常停止との直接的な関連は無いが、メインシャッター保守の難易度をあげる原因であった、メインシャッター内部へのアクセスの困難さを克服する改修も実施した。これは、メインシャッター前方の観測階側に設置された点検ハッチへ安全にアクセスするための歩廊と昇降設備 (梯子) を設置したことである (図3)。これにより、高所作業車を使用せず、安全帯の装着なしで、安全にメインシャッター内部へアクセスすることが可能となった。保守性を大幅に向上させることができ、不具合発生時にも、早急の対応・復旧を実現できるようになった。
