40GHz 帯コルゲートホーンの試作

○金子慶子、A.Gonzalez、福嶋美津広、藤井泰範 (国立天文台 先端技術センター)、
浅山信一郎(国立天文台 チリ観測所)

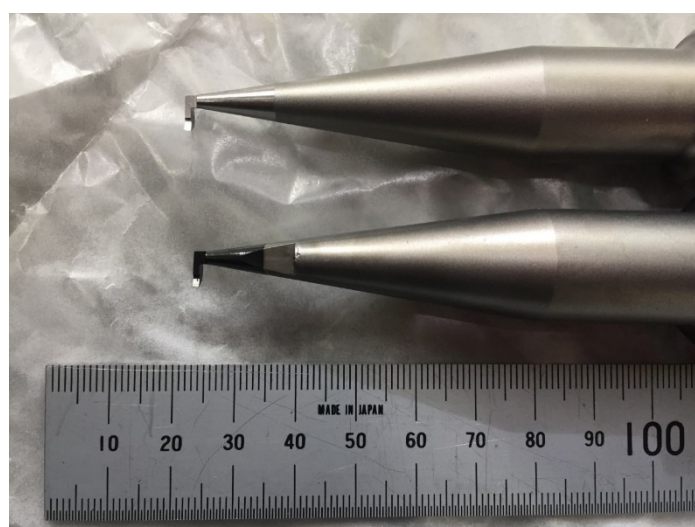
図 3 : 使用する刃。コーティングなし(上)とコーティングあり(下)

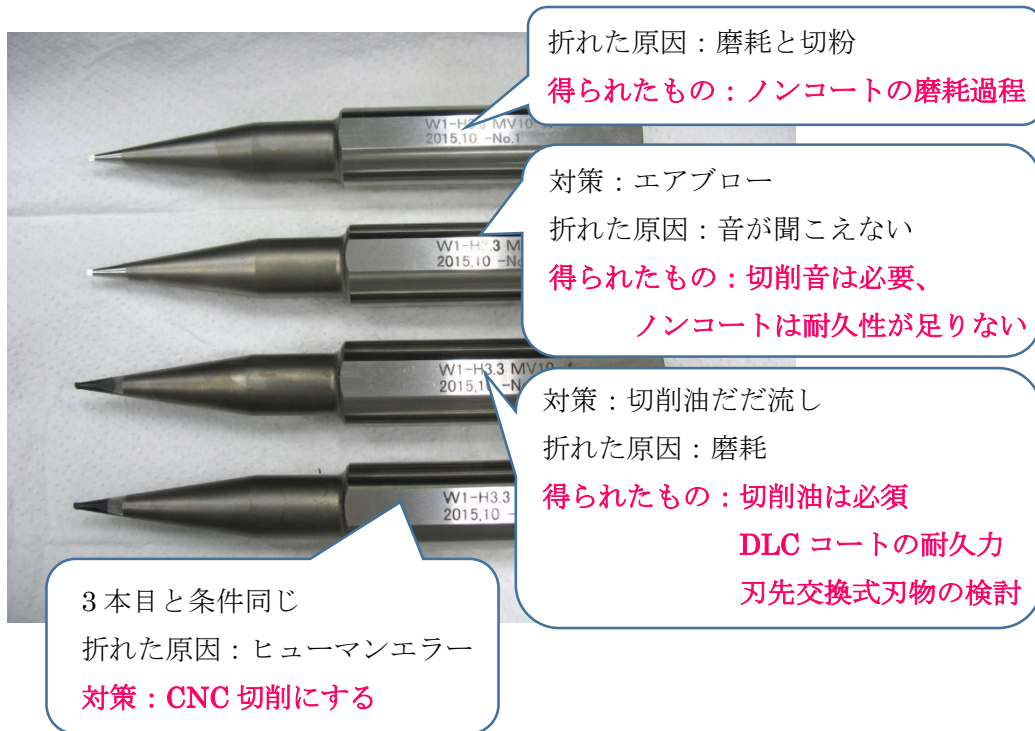
- ・ 切削状況：切削油なし。ワーク回転数は刃が鳴かない程度に周速を調整。送り速度は切粉と刃の様子を確認しながら調整したところ、連続したきれいな切粉が出た。切削を進めた手ごたえは、切削初期は刃物が粗く切削が落ち着かない感じ、しばらくすると安定した切削、そのうち重い感じがしてくるという、まさに磨耗の工程をまざまざと感ずることができた。
- ・ 欠損状況：磨耗して刃物の切れ味が悪くなってきたところへ、最終的に切粉をひっかけて折れた。
- ・ 欠損に対する対策：切粉排出をスムーズにすべく、チャック側からエアブローを連続的に行い、エアで切粉を飛ばすことを試みた。

- ・ 切削状況：チャック側からエア連続供給しながら切削。そのほかの条件は1本目と同じ。
- ・ 欠損状況：エアブロー音で切削音がまったく聞こえず、切削状況がわからないうちにあっという間に折れた。
- ・ 欠損に対する対策：エアブローは失敗。切削油連続供給に変更。

- ・ 切削状況：切削油連続供給。回転数等の切削条件は先の2本と同様。
- ・ 欠損状況：最終的に磨耗したところに切り込みすぎて欠損。ただしこの時点でコーティングなし刃物に比べて工具寿命は約8倍長かった。

- ・ 切削条件：3本目と同じ
- ・ 欠損状況：刃物自体に特に問題のある段階ではなかったが、加工者の集中力が切れて刃先を食い込ませて欠損。

図 4：刃物欠損原因と対策、そこから得られたもの

- ・切削条件：
 - 加工直径 $\phi 30$ に対して適切なワーク回転数 50rpm
 - 加工直径 $\phi 20$ に対して適切なワーク回転数 70rpm
 - 加工直径 $\phi 10$ に対して適切なワーク回転数 100rpm
 - 切り込み量 $\phi 0.01-0.02\text{mm/sec}$
 - 以上から、この刃物と材料に適した切削速度は 3-5m/sec
- ・刃物はコーティングありを使用
 - コーティング有無で刃物寿命は約 8 倍の差がある
- ・加工時に切削油必須
 - 工具寿命に影響、切粉の排出性も良くなる

今後は、得られた切削条件を使用して、人的負担の軽減と人為的ミスの削減のため、CNC 旋盤での加工手順確立を進める。また、刃物欠損によるコスト削減のため、刃先交換式工具の検討を行う。シンポジウム終了後、工具メーカーと相談して刃物の設計を行った。刃先交換式にすることで、刃物先端とホルダの間をネジ止めで接続するため、一体物に比べて分岐点が振動源に、そこから刃物の耐久性が落ちる可能性は否定できないが、刃先部分のみの場合、一体物刃物で使用していたものより更に強靱な材料を用いての刃物精製が可能となるため、切削に対する全体強度は増す可能性が高い。これまで使用したことのない刃物を使って作ったことのないものを作るということで、失敗と発見の連続だが、実際の観測に使用できる性能のものを完成させるよう検討を進めていく。
