太陽塔望遠鏡の修復

国立天文台 天文情報センター・特別客員研究員 中桐正夫

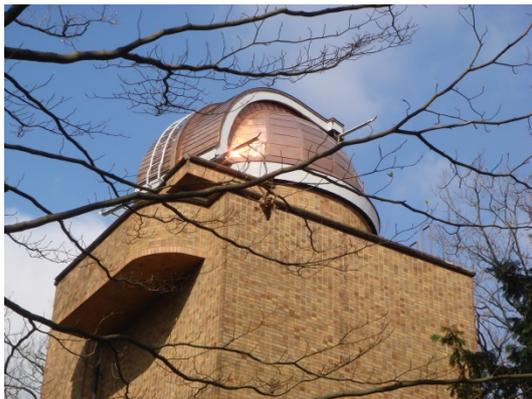
写真1

太陽塔望遠鏡は、戦後の物資の乏しい時代にはドームの屋根板の銅板がしばしば盗難にあい、雨漏りがひどい状態でドーム内のシーロスタットはシートで覆われ、地下室にまで雨水がたまる事態になっていた。観測が終了した1968年以降は日食観測の輸送箱の倉庫などに使われていたが、電気、水道が止められ、昭和初期の自然換気口から入り込む狸の住処になっておりひどい状況であった。2008年に発足したアーカイブ室の手による修復が進められ、まず、2009年には傷みのひどいドーム屋根の葺き替えが行われた。その際、この望遠鏡は観測に使うことはないと言われ、ドームスリットの扉が繋がれて屋根板である銅板が張られた。一時は真新しい銅板でドームは黄金色に輝いた（写真1）。

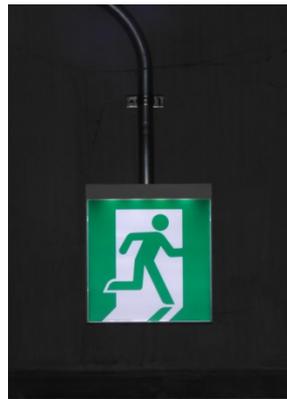
写真2

アーカイブ室では、1998年に登録有形文化財になっていた太陽塔望遠鏡の建物を有効に活用することを考え、まず電気の回復が必要と2010年に電力を回復させた。しかし、電気の回復工事で本来暗室になる分光器室に非常口を案内する非常灯が点灯し（写真2、3）、分

光器室が暗室の機能を失ったが、スペクトルを見るまでには時間がかかると見込み、この時点では非常灯を消さなかった。スペクトルが見えるようになった今ではその対処が必要になるが、電気が復活したために、分光器室の整備を進めることが可能になった。

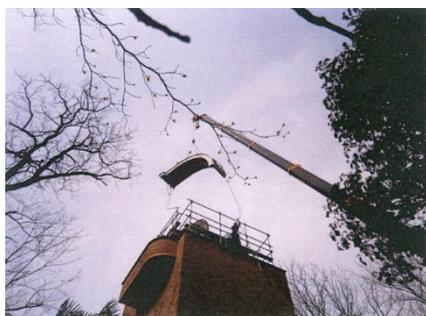
写真4

2011年、ドーム修復の第一弾としてドームスリットの開閉を行うために屋根板で繋がれた扉を切り離す工事を行った。これは、繋いだスリットの扉を切り離せば、開閉が可能になると見込んでの工事であったが、ドームの経年変化による損傷はひどく、ドームの回転駆動機構、スリット扉開閉機構の本格的な改修が必要であった。そのため、2012年にドームスリットを地上に下し(写真4)、腐食部分の交換補強を行い、ドーム回転の車輪のオーバールール、駆動のための駆動凍2個の追加(写真5)、回転部分への電力供給のために電力トロリーの設置(写真6)、集電装置などの設置が行われた。この結果、太陽塔望遠鏡のドームは、手動、自動の切り替えができ、自動ではスタートSWを押せば、その時点での太陽の方向にドームスリットを開きながら回転し、その後は太陽を追尾する機構になり、雨滴センサーで、雨が降れば自動的にスリット扉が閉まるというハイテクドームに姿を変えた。しかし、スリット扉の開閉用のボールネジは使用可能であったので、そのまま使用したため、開閉には5分程度の時間がかかり、雨がふり始めて閉めていたのでは間に合わないということが指摘されている。

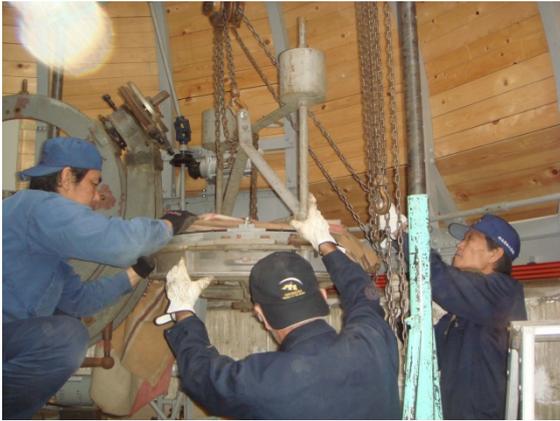
写真7

シーロスタットの平面鏡は、当初はツァイス製の口径65cmのガラスの鏡であったが、1957年(昭和32年)末元善三郎の手によって日本光学製の口径60cmの熔融水晶製に交換された。それ以来、初めての再蒸着を岡山天体物理観測所の蒸着装置を使って1913年11月に行った。このため、シーロスタットから平面鏡取出し(写真7)、岡山への輸送、再蒸着(写真8)、平面鏡組み込みと大掛かりな作業が行われた。

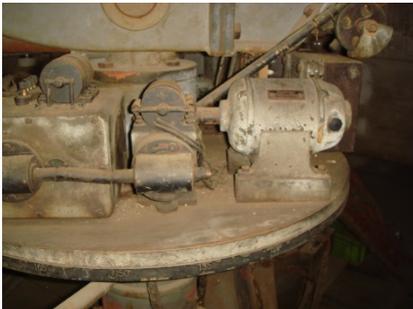
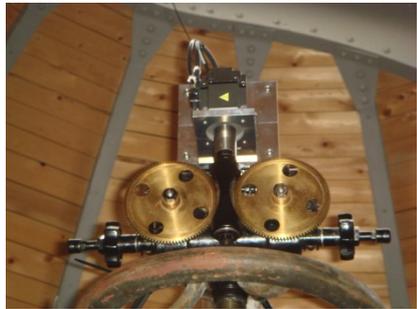
写真9 ツァイスの駆動機構 写真10 第1鏡部駆動部 写真11 第2鏡部修復後

太陽塔望遠鏡の駆動機構は、3相交流モーターで直流発電機を廻し直流電源によっていたが、修復にあたっては交流電源に依ることにして、できるだけツァイスの機構を生かす修復を目指した。しかし、90年近く経た機械機構の修復は難しくあきらめざるを得なかった。

そこで、現在のサーボ機構を導入し、ツァイスの機構で残せる部分は保存した形で駆動機構の修復を行った(写真9、10、11)。

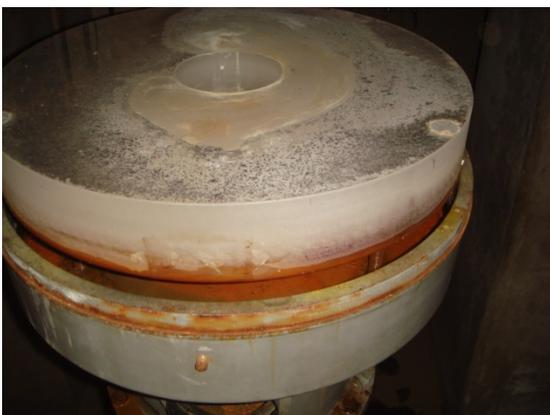
写真12 反射膜の剥がれた様子 写真13 セル内に結露した水による錆の様子

この望遠鏡の主鏡、第3鏡の再蒸着も初めてのことで、主鏡の反射能劣化はひどいものであった(写真12)。主鏡、第3鏡もシーロスタットの平面鏡と同時に行った。このカセグレン式

主鏡、第3鏡は再蒸着をしたが、第2鏡(副鏡)は下を向いており、ほこりによる反射率低下はないと思われたので再蒸着はしなかった。

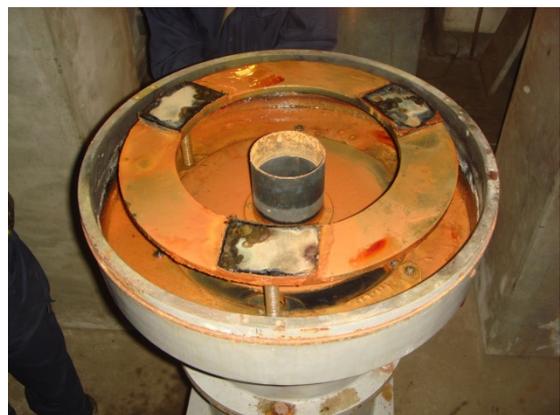
反射望遠鏡の主鏡をセルから取り出す際、セル内に大量の結露した水が溜まっていることが判明した。主鏡を取り出した後のセルの様子が写真13である。望遠鏡の地下室は湿度が高いことに悩まされていたが、主鏡セル内に結露した水が大量にたまっていて、主鏡を取り出したセルの錆の様子には驚かされた。

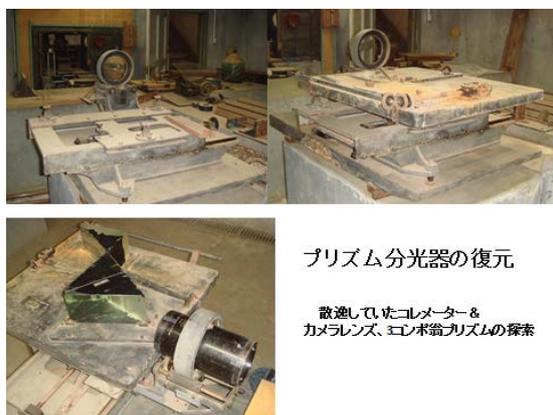
写真14 分光器の修復、復元

今回は、プリズム分光器を復元整備し、スペクトルが見えるまでに修復された。修復にかかった時には、プリズム分光器のレンズは無く、プリズムを配置する台もない状態であった。コリメーターレンズ・カメラレンズ兼用のレンズは太陽グループが日食観測に転用されていたものが発見され、また散逸していた3個の大型プリズムも探索の結果、その存在が分かり分光器を復元することが出来た(写真14)。

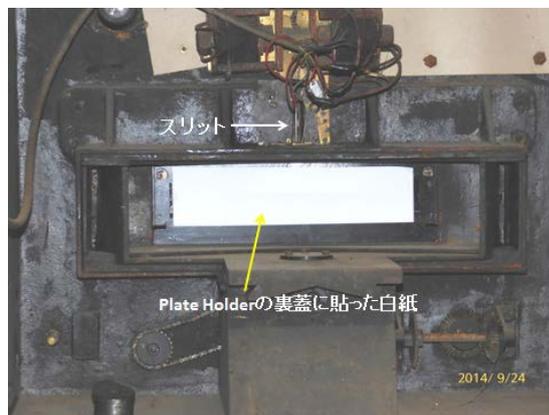
しかし、スペクトルはスリットの下に置かれる写真乾板に撮像されていたが、写真乾板の製造がすでになく、現在は写真乾板の裏蓋に白い紙を貼ってスペクトルを眺めている状態である。

写真15 乾板ホルダー裏蓋に貼られた白紙
