# 岡山天体物理観測所反射鏡のお化粧直し

小矢野久 国立天文台 岡山天体物理観測所

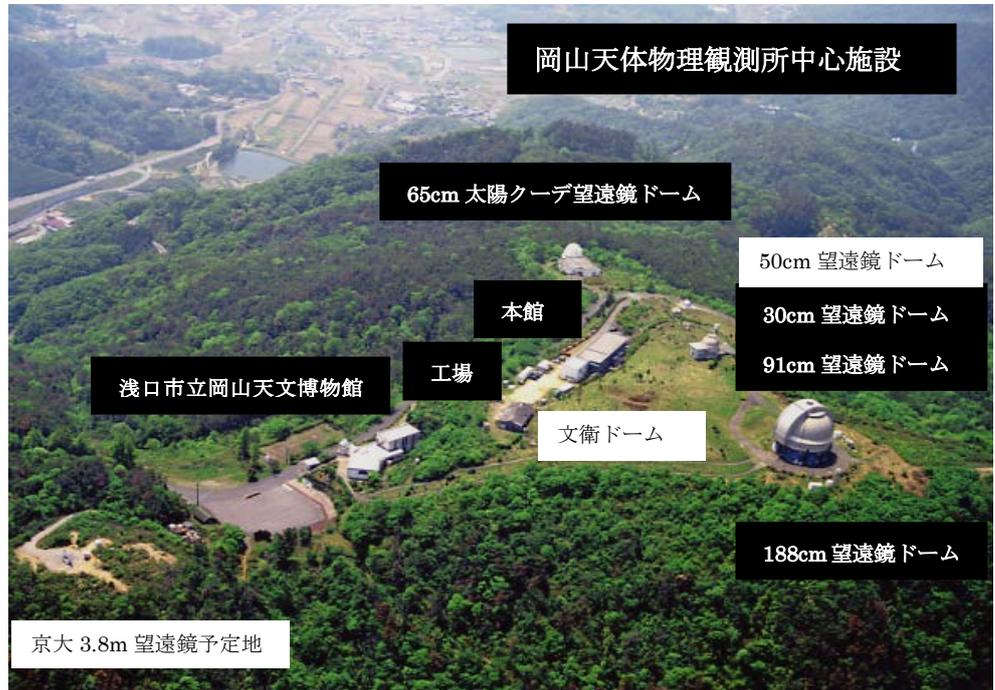
写真1.

国立天文台 岡山天体物理観測所(以後岡山観測所と記述する。)は1960年に開所し、それ以来、毎年鏡の再蒸着を行ってきた。写真1.の白抜き文字は当初からで、黒文字は最近増えた施設です。188cm、91cm、30cm、65cm等の主鏡と、それに付随する多くの小さな鏡、

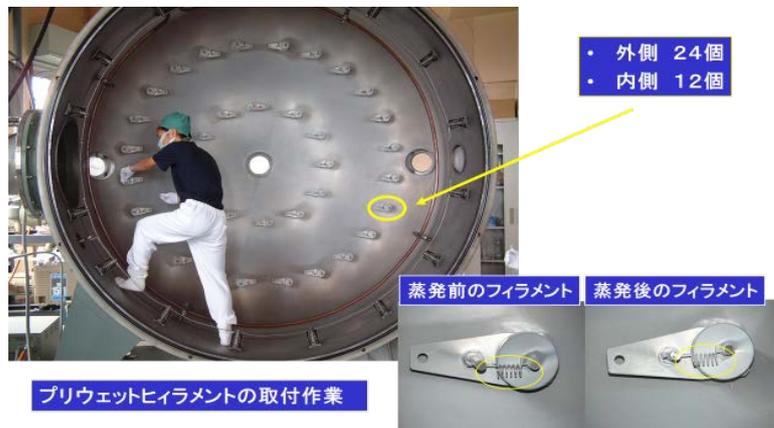
写真2.

蒸着とは、金属薄膜を作製する方法のひとつで、薄膜の材料となる金属が温度上昇で沸点を超えると蒸発が起きる。この時蒸発した金属が周りに発散して金属薄膜を生成する。我々の場合は、アルミ薄膜を作製する為に、タングステン製のフィラメントを使用している。36本のタングステンフィラメントに、純度99.999%のアルミを溶かし込んで、真空度約 $6 \times 10^{-6}$ torrの真空蒸着釜の中でアルミを蒸発させて100nm(0.1 $\mu$ m)の薄膜を鏡に張り付ける。アルミの融点は660.37 $^{\circ}$ C、沸点は2520 $^{\circ}$ C、一方タングステンの融点は3407 $^{\circ}$ Cである。電気抵抗による発熱で、アルミをタングステンフィラメントに溶かし込む。当岡山観測所の真空蒸着釜は写真2.に示すように縦型で、タングステンフィラメントに逆U字状のアルミチップをぶら下げて、この釜で溶かし込む作業をしていた。しかし、この時蒸発しないで溶けて塊のまま落下する物が有ると、飛沫が鏡の上に飛び散り、やり直しになる。そこで近年は蒸着前に、予め別の小型蒸着釜でブリュエットフィラメントを作っておく事にした。鏡の蒸着に至るには以下のII-1~4の作業が必要である。

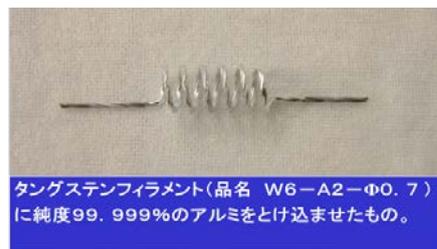
写真 3.

蒸着作業の効率化と飛沫防止の為、予めタングステンフィラメント（品名 W6-A2-Φ0.7）に純度 99.999% のアルミを溶け込ませたものを作っておく必要が有る。これをプリウエットフィラメント（写真 3.）と呼び、下記装置で製作する。（写真 4.）

タングステンフィラメント(品名 W6-A2-Φ0.7)に純度 99.999% のアルミを溶け込ませたもの。

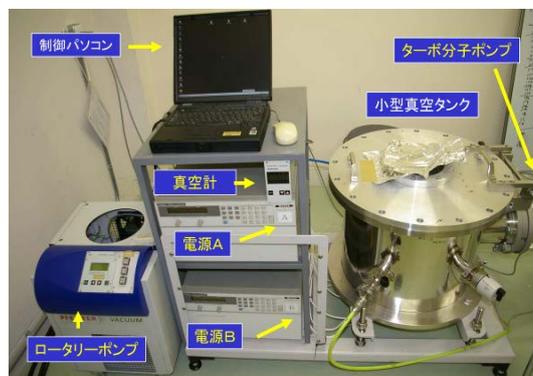
写真 4.

小型蒸着窯と制御装置

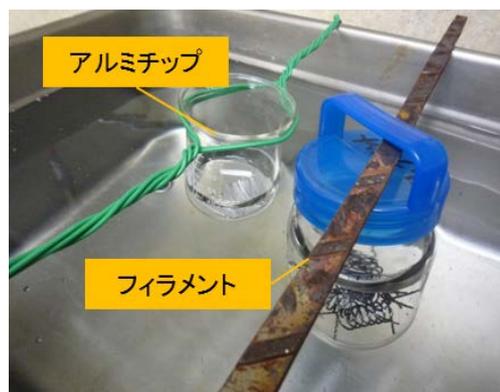
写真 5.

- タングステンのフィラメントをアルコールで十分超音波洗浄する。（写真 5.）
- 乾燥させた後に重量を 1/100g 単位で測定する。
- 〈フラッシング〉フィラメントを真空釜にセットし、電気加熱で水分蒸発やゴミ焼却等を行う。（写真 6.）
- 希塩酸やアルコール等による高度の洗浄を施した適量のアルミ（これを怠るとアルミがフィラメントにうまく溶け込まないで落ちてしまう。）を、ビンセットで慎重に差し込んでいく。（写真 7.）
- 〈ウェットティング〉その後真空引きし、フィラメントに電気を送り電圧と継続時間をパラメータとして、1本のフィラメントに 0.2g~0.3g のアルミを溶かし込み完成品とする。（写真 8.）現在の歩留まりは 100% に近くになっている。
- 作業終了後に重量を計測し、溶け込んだアルミの量を記録する。（計算上で膜厚を推定する。）
- プリウエットフィラメント 1 本ずつに、番号と溶け込んだアルミの重量を記録、ビニル袋に収納し蒸着作業時まで保管する。中型蒸着釜は 36 本必要なので、1 工程 8 本仕上で、予備 4 本を含めて 40 本を 1 単位とする。

アルミチップ

フィラメント

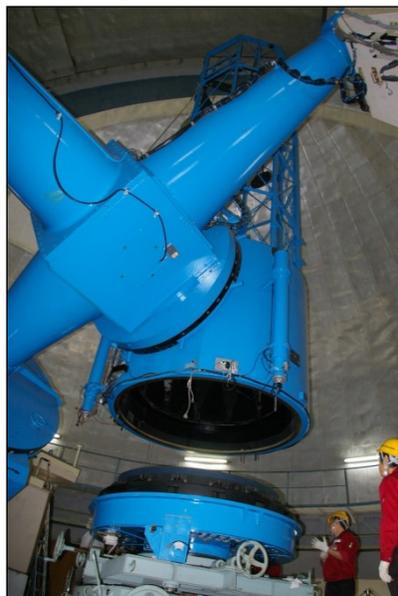
写真 9.

- 望遠鏡本体よりセルごと主鏡を取り外す。（写真 9.）
- セルより主鏡を取り出し 2 階に保管する。（写真 10.）

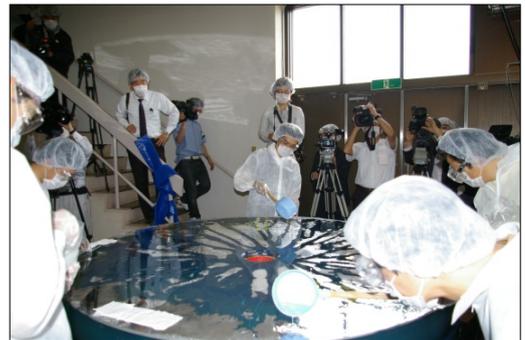
写真 11.

すると古いアルミが剥離するが、剥がれにくい所が有るので、拭上用綿布を置き、その上から水酸化ナトリウム溶液を垂らし留めて、剥離を促進させ完璧にアルミ除去を行う。(写真 11.)

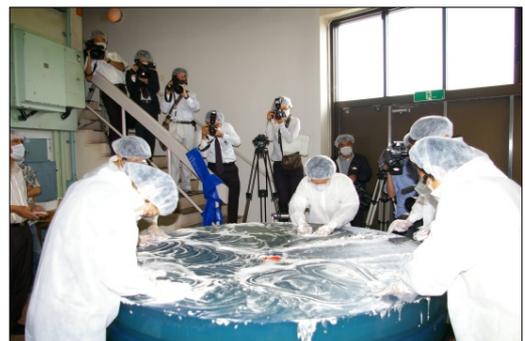
写真 12.

重曹(重炭酸ナトリウム)を5~6箱分(1箱 500g)鏡面に振り掛け、純水でゲル状態にする。3~4人が薄いビニル手袋を使い、掌に力を込めて鏡面をまんべんなく擦っていく。その後純水で十分重曹を洗い流し、エチルアルコールで鏡面の水を置換する。(写真 12.)

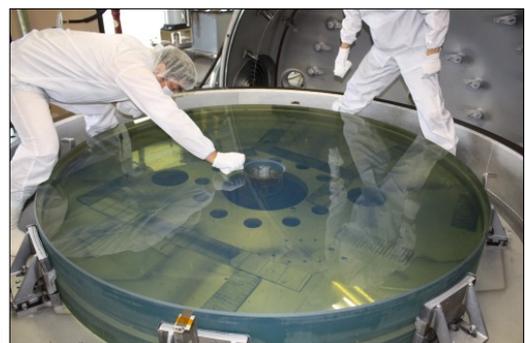
写真 13.

エチルアルコールとエチルエーテルの混合液を注射器で注入し、鏡のあらゆる小穴を置換掃除する。拭上用綿布2~4枚を半分に折り、折った中央にアルコールエーテルを少量付け鏡を拭き上げる。鏡中心穴から外側に向けて、小さく円を描くように拭き上げる。(写真 13.) 一度使用した拭上用綿布は二度と使わない。つなぎ服が鏡に当たらないように注意しながら、3~4人が二周り程度続行する。表面が終わったら中心穴の周りや鏡の側面も拭き上げる。最後にアルコールエーテルを付けずに、拭上用綿布で拭き上げる(空拭き)が、素手で触ったりしたら、その部分はアルコールエーテル作業からやり直す。かなりの力が必要で6月の時期と重なり、額や手足に大汗をかいてしまう。時には「ポテ！」と鏡に汗を落とす、「さあ！大変！やり直し！」ここが最大の難所で、この工程に不具合が発生すると大抵蒸着に失敗する。

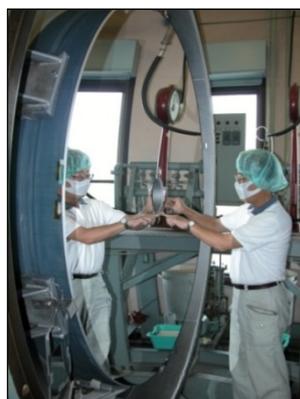
写真 14.

1. 先のプリウエットフィラメントを蒸着釜に取り付ける。
2.  $6 \times 10^{-6}$  torr 程度の真空度にしたら、蒸着工程に移る。  
蒸着作業の詳細は、語り尽くされているので割愛する。
3. 蒸着終了後、テープによる剥離テストを行う。(写真 14.)  
剥がれると剥がし作業からのやり直しになる。

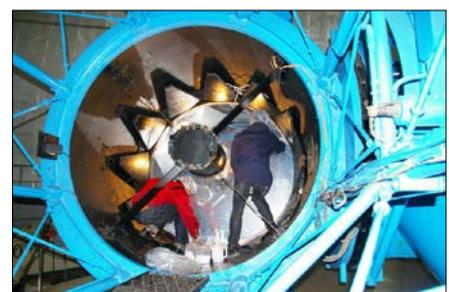
写真 15.

蒸着後 2~3 ヶ月過ぎたら鏡面洗浄を開始する。鏡周辺部を養生し(写真 15.) コンプレッサーで鏡面

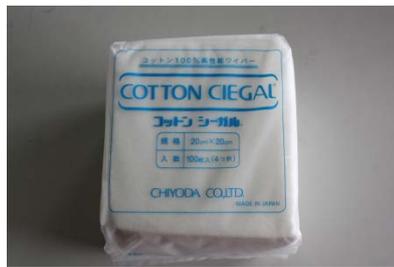
写真 16.

に付着しているゴミ類を吹き飛ばす。その後、レンズクリーナー (OLYMPUS EE-3310) を鏡面に噴霧しながら、脱脂綿布(コットンシーガル) (写真16.)を使い軽くたたくようにして、慎重に鏡面のゴミ・油分等のこびり付いた汚れをふき取る。(写真17.)鏡面を擦ってしまうとアルミ面に細かなキズを作り、散乱光を増やす事になる。洗浄の前後には反射率を測定して、変化を調べている。(写真18.)反射率測定には可搬型の反射率測定装置の $\mu$ Scanを使用している。(写真19.)2008年6月~2009年6月の鏡面反射率を図1.に示す。洗浄により数%反射率が改善し、年間を通じて反射率の低下を、1割程度に抑える事に成功している。

脱脂綿布 (コットン シーガル)

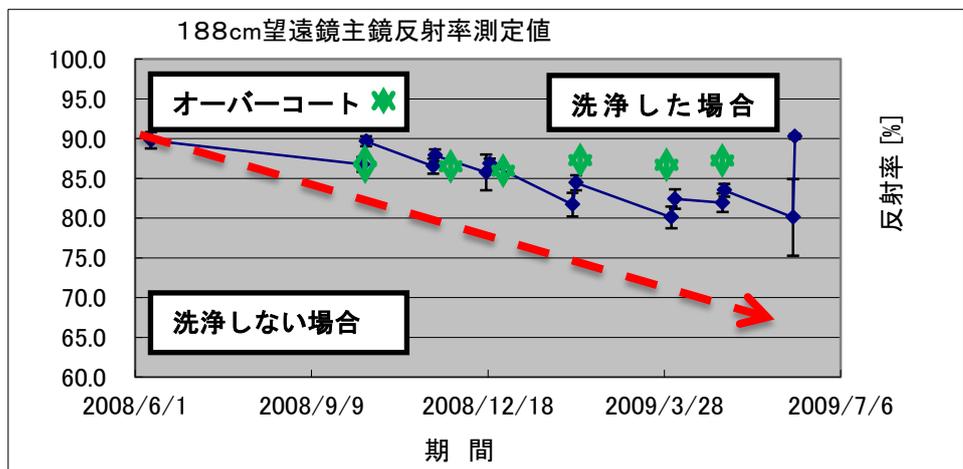
図.1

下記図1.の破線が従来の1年間放置した場合の反射率低下の軌跡です。折れ線はその都度、鏡洗浄し数%回復した様子です。点状の矢印は近年始めたオーバーコート (SiO<sub>2</sub>) した、主鏡以外の鏡の反射率変化の結果です。いずれの鏡も上下の矢印で示すように、汚れも復元力も非常に強く反射率は90%近くを維持し、劣化もほとんど感じられない。ここ数年経過しているが傾向は変わらない。多少の欠点は有るが、事お化粧直しにとっては非常に有効である。この様に毎年の再蒸着では90%近辺に戻し、月ごとの洗浄では80%近くに抑えている。コーティングに関しては大変成績良く、蒸着時の90%近くに復元している。但し、全体としてはやはり右下りの傾向は否めず、再蒸着は必要である。このように岡山天体物理観測所は鏡のお化粧直しによって反射率を回復し、可能な限り高い反射率を維持する作業を行っている。お化粧直しの後は、ハルトマンテストや光軸調整等の光学系の調整や各種装置と設備の保守・点検・整備が1カ月ほど続き、次の共同利用観測へと旅立つ事になる。

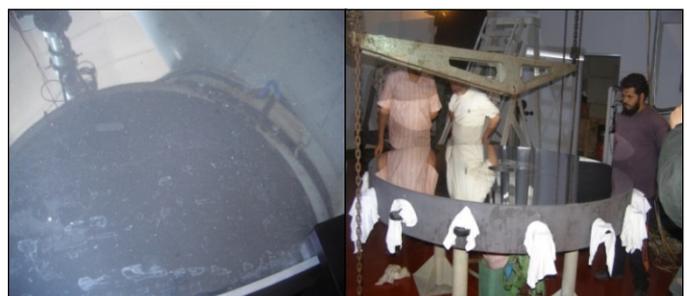
写真 20.

これをクリア出来れば鏡面洗浄の作業効率が大幅に改善されるものと思っている。実は2010年のエジプトコッタミア天文台の188cm望遠鏡(岡山と姉妹機)の修理作業中に、水だけによる洗浄を行った。写真20の左が長年放置された主鏡で、右が水だけによる洗浄結果です。新品同様の見事な姿でした。砂漠のど真ん中でのかなりの乾燥地帯ですが、これほどまでとは思っていませんでした。岡山観測所の湿気によるこびり付いた汚れは、洗浄剤でも拭き取る事は難しい。今後は湿気問題に取り組んでいきたいと思っている。
