乗鞍でのコロナグラフ試験観測

○篠田一也、櫻井隆、熊谷収可、萩野正興、森田諭

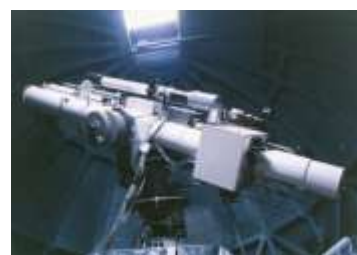
新コロナグラフ

新コロは自動コロナグラフとも呼ばれており、複数の干渉フィルターを搭載し、自動で4波長を交互に観測し続けられることが特徴だった。平山淳氏（現・国立天文台名誉教授）を代表とする科学研究費補助金により1989年に、所員が中心となり製作・設置された。設置当初の目的は、2千万度を超える高温フレアの画像検出が目的で、いつ起こるか分からないリムでの高温フレアを捉える為に自動で観測し続ける装置になっていた。

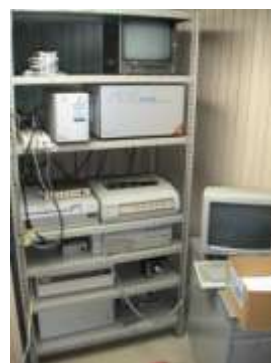
PC98、及び制御系

新コロは口径10cmのコロナグラフに、観測波長を切り替えるために4つの駆動機構が備わっている。最初に、干渉フィルターを切り替える為のターレット回転機構、それに合わせて入れ替える帯域カットフィルターターレットの回転機構、さらに観測波長により移動する焦点位置に対応するため、対物レンズとカメラを駆動する2つの機構がある。これら4つの駆動系と位置確認用信号読み出しとビデオ信号処理系を一台のNEC社製PC98シリーズパソコン（右図参照）で制御していた。

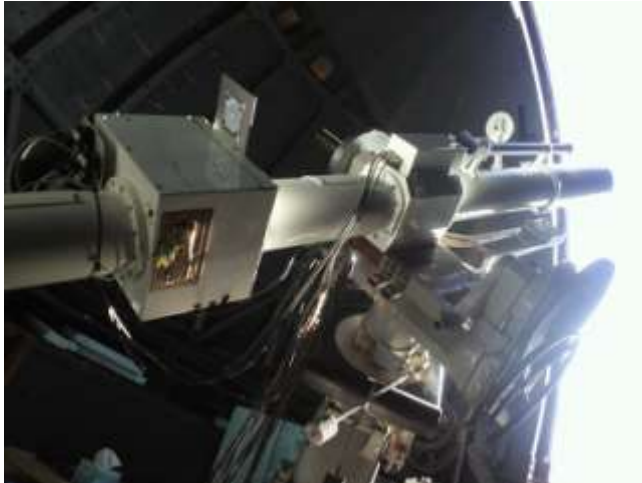
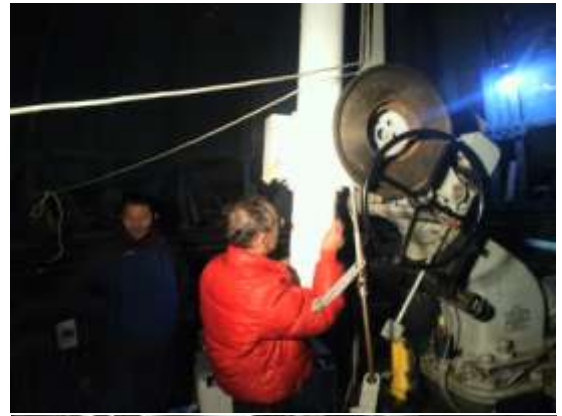
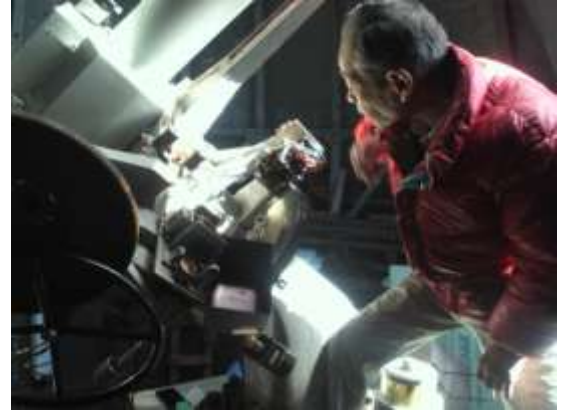
右上図は赤道儀への取り付け作業中、
左下図は観測中の新コロナグラフ、
右下図は手動で太陽追尾する熊谷氏

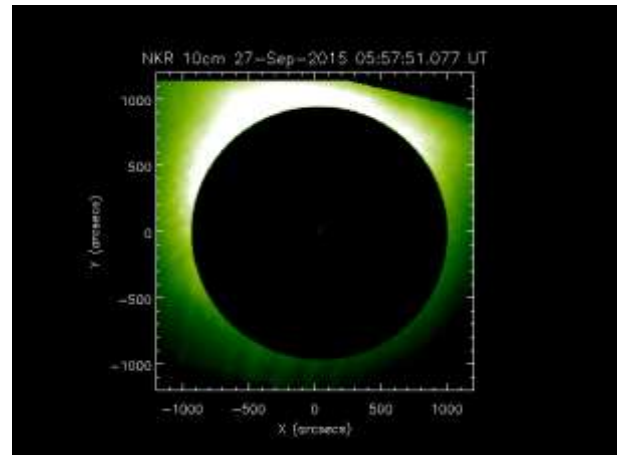
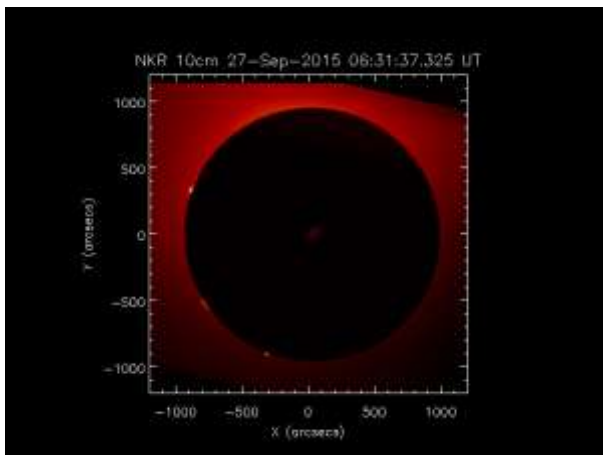
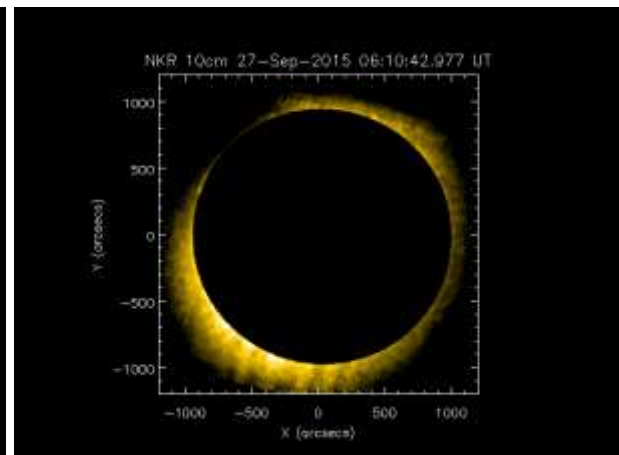
以下は9月27日に取得した画像で、右上図がコロナ輝線5303 Å、右下図が5876 Å（ヘリウムD3、彩層起源）、下図が水素のH α 線（6563 Å）の各波長で撮影している。背景が明るかったり白かったりするの、水蒸気や流れる雲で太陽光球からの光が散乱しているためである。その為フォーカス調整がかなり甘いが、NASAの太陽観測衛星（SDO）のコロナ画像と比較すると、部分的に構造が似ている個所が見受けられる。

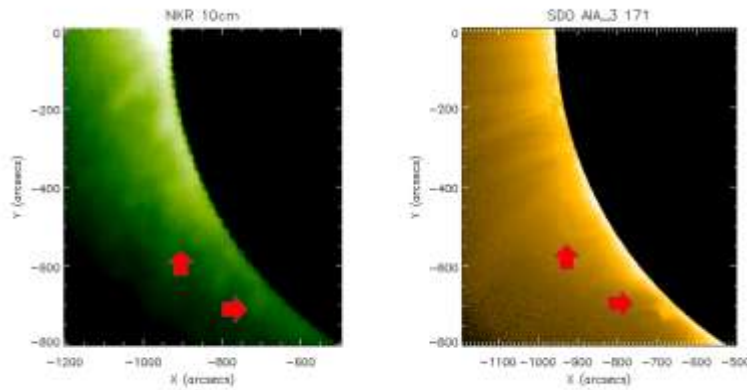
左図は9月29日に撮像した5303 Å（温度2百万度のプラズマが放射）、右図は同じ時間のSDOの極端紫外線171 Å画像（温度65万度）。温度が違うので単純な比較はできないが、この二枚が類似していることから、調整さえできれば太陽コロナが見えると確信した。（赤矢印の辺りにループらしきものが見える。）

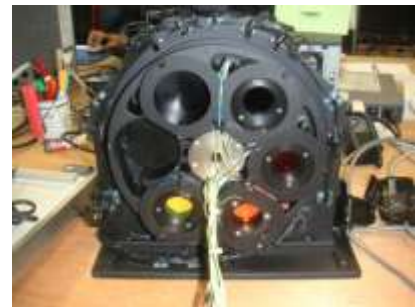
干渉フィルターターレット

駆動系の現状を確認するために観測当時のPC98を含む制御系を立ち上げ、当時の観測プログラムを用いて動作確認を行った結果、4カ所の駆動系全てが動作しなかった。予備のモータードライバーと別の装置のコントローラーを用いて、モーター単体の動作確認したところ、モーター自体は正常に動作し、後にそれぞれのドライバーも動作する事が確認された。この事からそれぞれの駆動系の位置確認やオーバーラン防止用の光センサーとリミットスイッチからの信号が疑われた。調査の結果、ターレットの位置検出のための光センサーからの信号に異常が見られた。ネット検索で調べたところ、光センサーには経年劣化による動作不良を起こすことが分かったので、光センサーを交換する事にした。

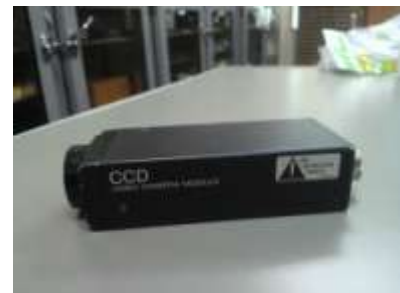
CCD カメラ XC-77

その他に撮像装置も約30年前のソニー社製CCDカメラXC-77を使用しており、分解能・解像度ともに現在市販されている撮像装置とは比べ物にならず、データ転送もビデオレートでのアナログ信号出力のため、処理にも手間がかかっている。予算次第だが、デジタル出力の撮像装置との入れ替えも検討したい。

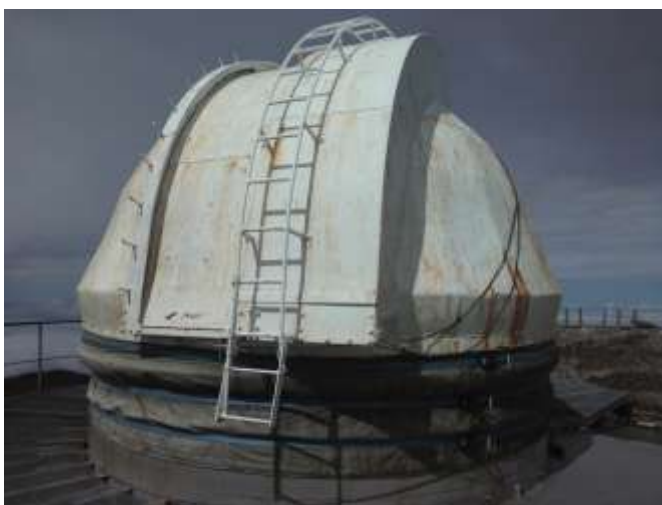
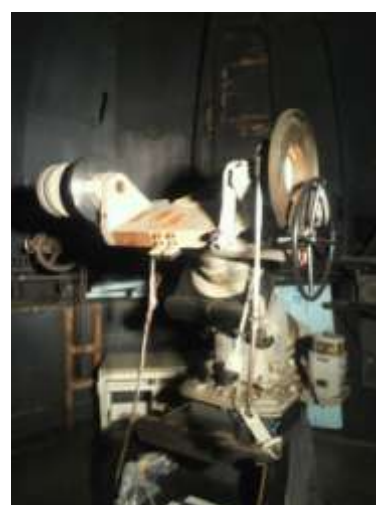
今回使用した小ドーム（左図）と赤道儀（右図）
