ALMA BAND8受信機 量産終了後の活動

佐藤直久，飯塚吉三，熊谷收可，岩国幹夫，高橋康夫，斉藤基，上水和典，
古谷明夫，小沼三佳，関本裕太郎（国立天文台先端技術センター）
田村友範（国立天文台ハワイ観測所）

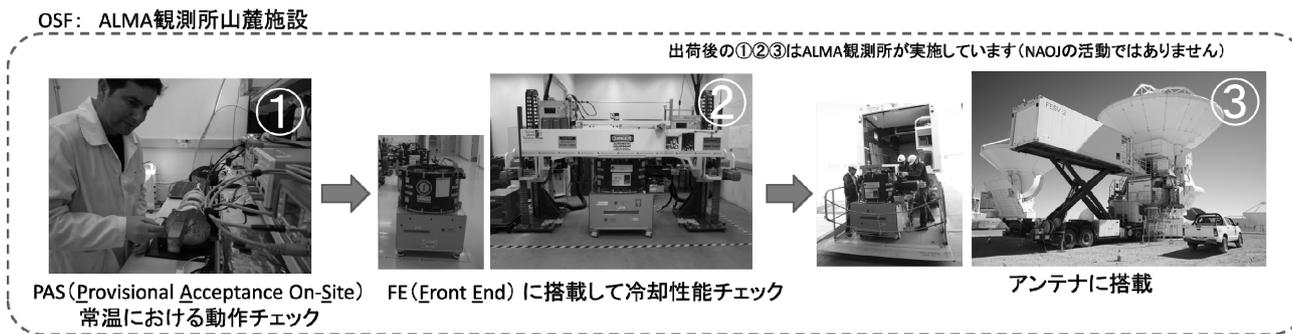
図8 出荷後の流れ

受信機が出荷された後の流れについて概略を図8に示す。出荷された受信機はALMA観測所山麓施設（OSF）に直接輸送される。到着後はまずPAS（第2章参照）が実施され、受信機に異常が無いかチェックがなされる。次にFE（Front End）と呼ばれる真空冷却槽に他BANDの受信機と共に挿入され、冷却性能試験が行われる。ここでは出荷前にNAOJで行った性能試験結果の再確認等が行われ、問題が無ければ

受信機は受け入れ合格となる。最後にFront Endごとアンテナに搭載される。
