3. 観察 (カットモデル)

作製したサンプルをワイヤ放電加工機にて切断しカットモデルを作成した。これにより内部の観察を行った。

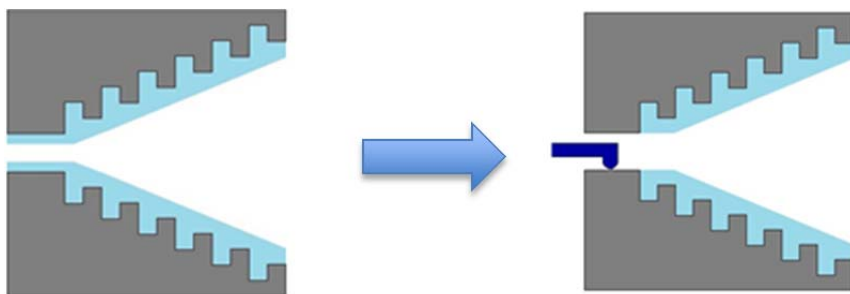
図 - 2 加工手順(1) 裏面からの中繰り加工

1) 裏面の円筒部中繰り加工 直径 $304\mu\text{m}$ (両者共通)

裏面は導波管へとつながる直径 $304\mu\text{m}$ の円筒部分であるが、これは一度目、二度目共に同様に問題なく加工終了した。

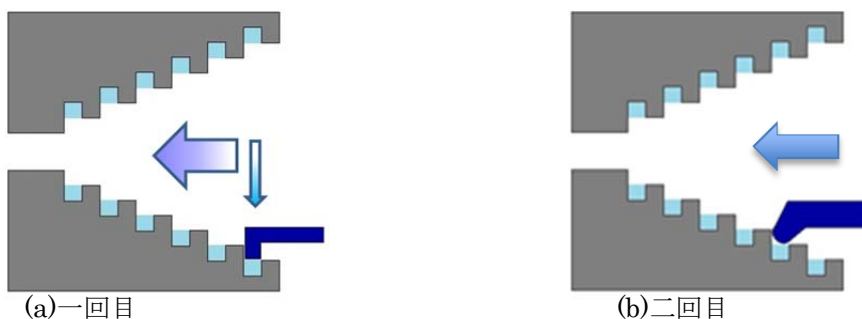
図 - 3 加工手順(2) 粗仕上げ加工

溝部分の粗仕上げ加工では、溝の山となる部分の仕上げ加工と、谷となる部分を隣の山の高さまでの加工を行った。一度目の試作では溝入れ工具を流用しこれに臨んだが、多くのバリを発生させてしまい、続く溝の仕上げ加工において大きな障害となってしまった。そのため、二度目の試作では新たに粗仕上げ用工具を特注し挑戦したところ、バリの発生を抑えることに成功した。

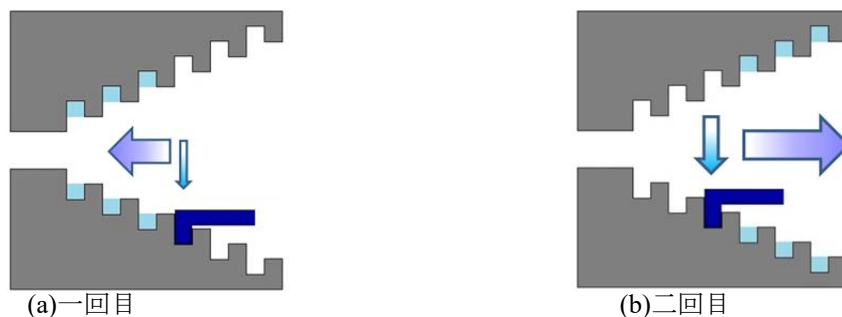
図 - 4 加工手順(3) 溝の仕上げ加工

当初、一番奥の溝からの加工を試みたが工具が破損してしまった。これは粗加工でのバリによるものと推測し加工順序を手前側からに変更し、さらにナイロン製のブラシでバリの除去を行ったところ、溝増数 92 本中 86 本までの加工に成功した。しかし奥に行くほど

狭小になるためブラシが届かず、それより先は加工できなかった。

二度目の試作では当初の予定通り一番奥からの加工に挑戦し、成功した。前段階の粗仕上げ加工で専用の工具を使いバリの発生を抑制できていたことと、加工条件をより安全なものに変更したことが大きな要因と考えている。

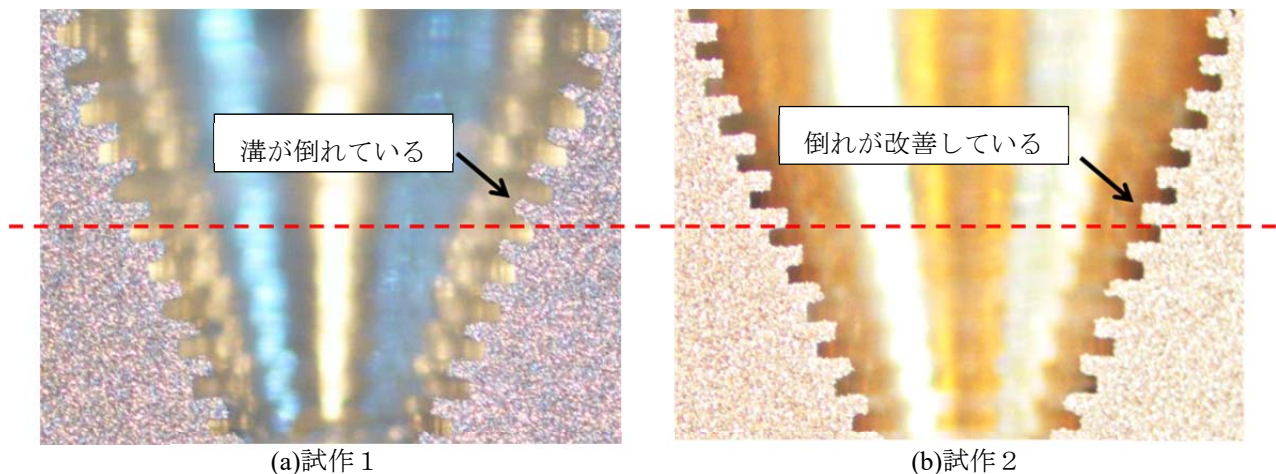
図 - 5 カットモデル観察(7~17 段目)

図 - 5 は試作 1、2 それぞれのカットモデルの最奥から 7 ~ 17 段目の顕微鏡写真である。左の試作 1 でのサンプルでは溝の壁が大きく倒れてしまっているが、右の試作 2 のサンプルではそれが改善している。これは加工順序の変更が有効だったと思われる。手前側(写真では上)から加工すると、次の溝を加工する際に手前側の支えがなくなり、加工圧に押されて溝の壁が倒れてしまう。しかし、奥側(写真では下)から加工すれば、手前側には未加工の材料が残っていて壁を支え、倒れを抑制できる。しかも、溝は手前に行くにしたがって広がっているため、奥側には常に支えがある状態なので奥側への倒れも抑制できる。

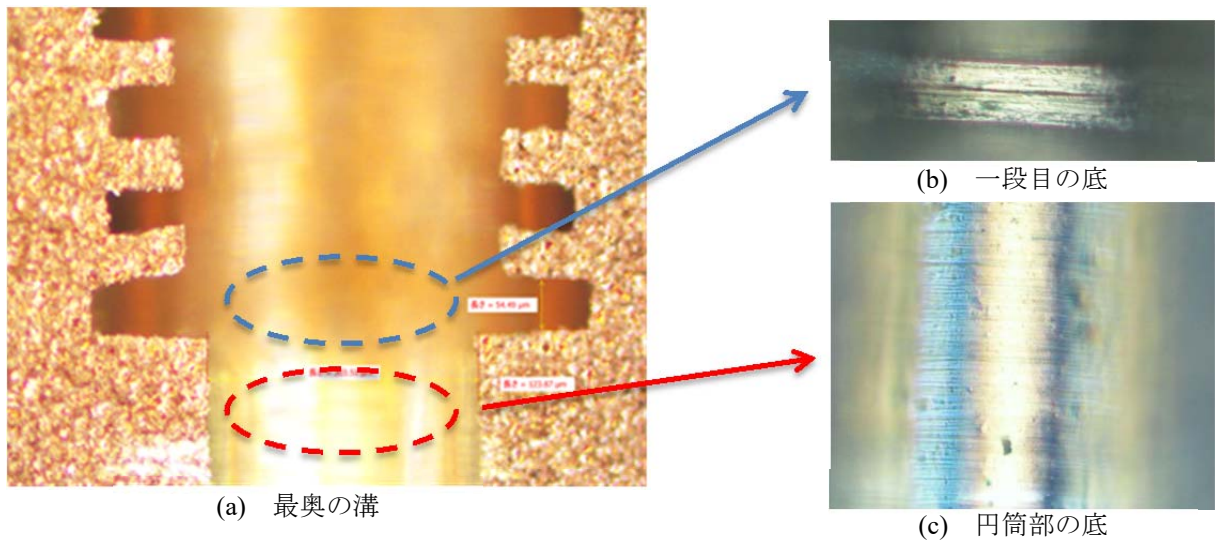
図 - 6 カットモデル観察(最奥部分)

図 - 6 は最奥部分の顕微鏡写真である。ここは加工において最難関の部分であるが、溝の底も良好に加工されており、ほぼ設計通りに加工されている。

溝幅 : $54.5 \mu\text{m}$ (設計値 $54 \mu\text{m}$)

溝半径 : $281.2 \mu\text{m}$ (設計値 $288.4 \mu\text{m}$)

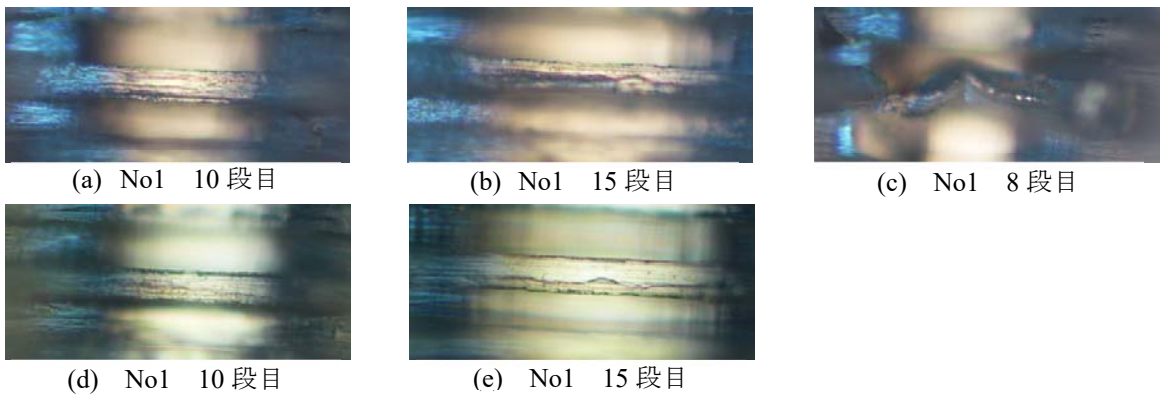
図 - 7 溝の山部分の顕微鏡写真

図 - 7 は溝の山部分の顕微鏡写真である。No1 では写真(c)のように壁が変形してしまっている溝もあったが、No2 ではそれは見られなかった。また、全体的にバリの発生が抑制されており、粗仕上げ時に専用の工具を使用したことが有効であったと思われる。
